## 小型高精度電流センサを用いた太陽光発電用 異常診断システムの開発

新エネルギー等のシーズ発掘・事業化に向けた技術研究開発事業  
フェーズC(太陽光発電利用促進分野)

小型高精度電流センサを用いた小規模太陽光発電用リアルタイム異常診断システムの開発

国立研究開発法人 新エネルギー・産業技術総合開発機構

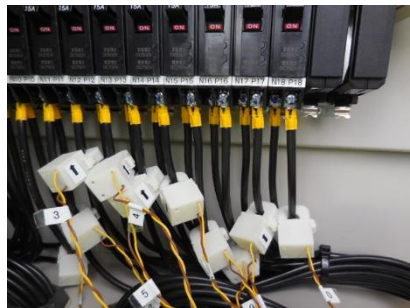
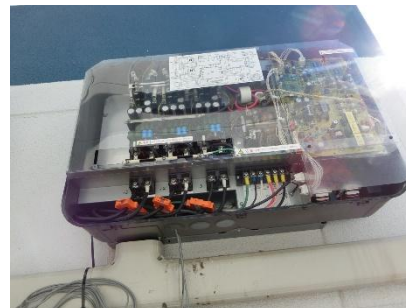
既設設備への  
後付けを実現！

接箱内のケーブルへ  
簡単にクランプ接続  
できます。

PCS直下のケーブル  
にも離線しないでク  
ランプ接続できます。

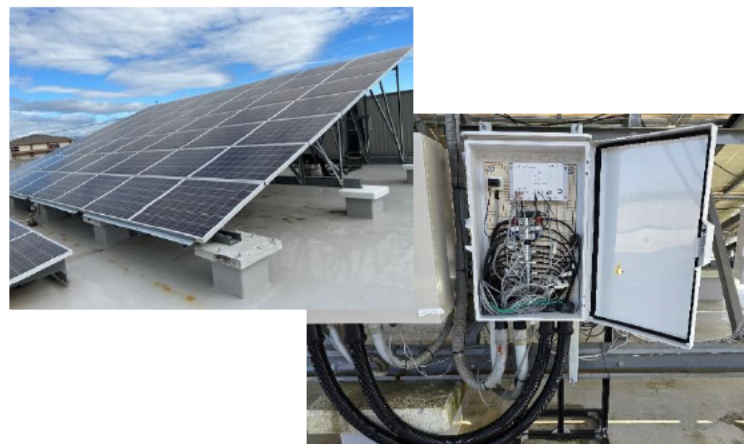
異常診断システムを使って、実際の太陽光発電システムのデータ取得と異常診断を実施。

A発電所：99.7%

S発電所：94.2%

M発電所：97.6%

いずれも正答率9割を超える結果が得られた

| 発電所名 | ①正常と判定した日数 | ②異常と判定した日数 | ③解析不可日数<br>(データ不足など) | 正答率[%] |
| A発電所<br>(正常) | 345 日 | 1 日 | 19 日 | 99.7 % |
| S発電所<br>(正常・部分影あり) | 328 日 | 19 日 | 18 日 | 94.2 % |
| M発電所<br>(異常) | 6 日 | 246 日 | 113 日※ | 97.6 % |

※M発電所は装置不具合で長期間欠測状態があった
