## ■背景

## ■事業目的

- 国内風車の**ダウンタイム及び運転維持コストの低減と発電電力量向上**を目指す。
- 国内外の陸上および洋上風力発電の**故障・事故の情報収集**を行う。
- 故障事故の**実態と原因解明・早期復旧に関する動向**を調査する。

## ■2025年度の主な成果

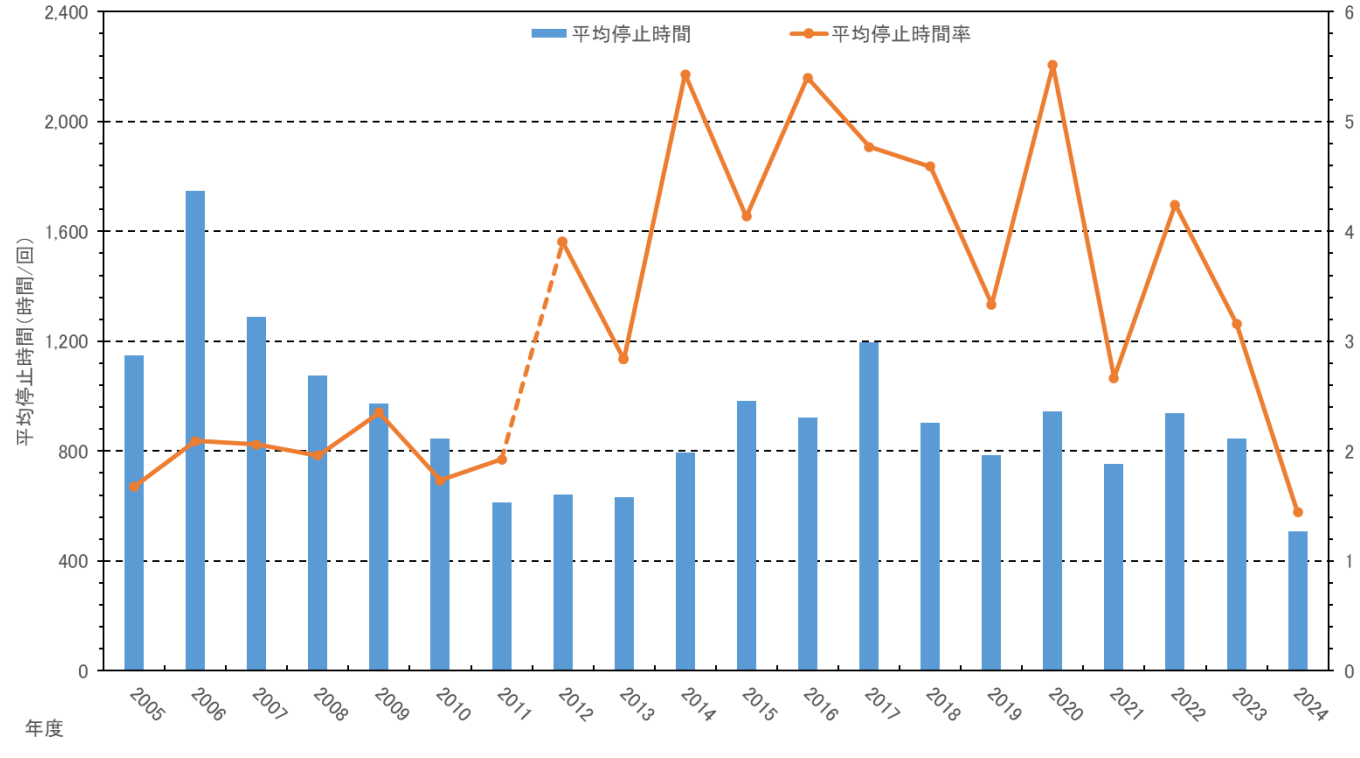
図 1-2 故障・事故による平均停止時間と平均停止時間率の推移

- ✓ 2024年度の故障・事故発生率は0.249回/（年・基）に低下し、1基または1回あたりの平均停止時間の減少傾向がみられた。
- ✓ 故障発生部位は「電気装置（17.7%）」と「制御装置（13.4%）」が上位を占めた。一方、故障の真の発生原因の約4割が「特定できず」となっており、原因究明の体制に課題が残った。

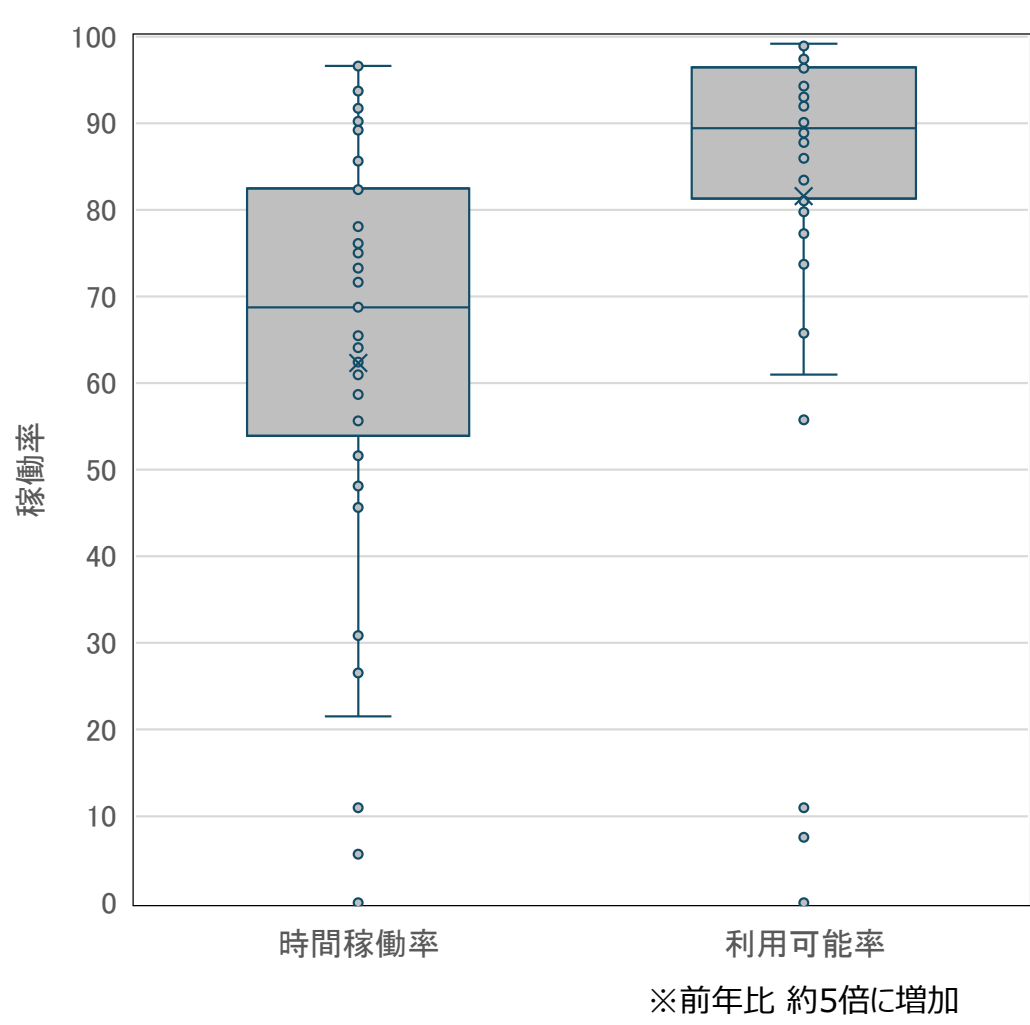
図 1-5 稼働率の変動幅

- ✓ 2024年度の利用可能率（中央値）は89.4%に低下し、前年度（93.0%）を下回る結果となった。
- ✓ 稼働率低下の主因は「計画修繕」による停止時間の大幅な増加（前年度の約5倍）と推測される。

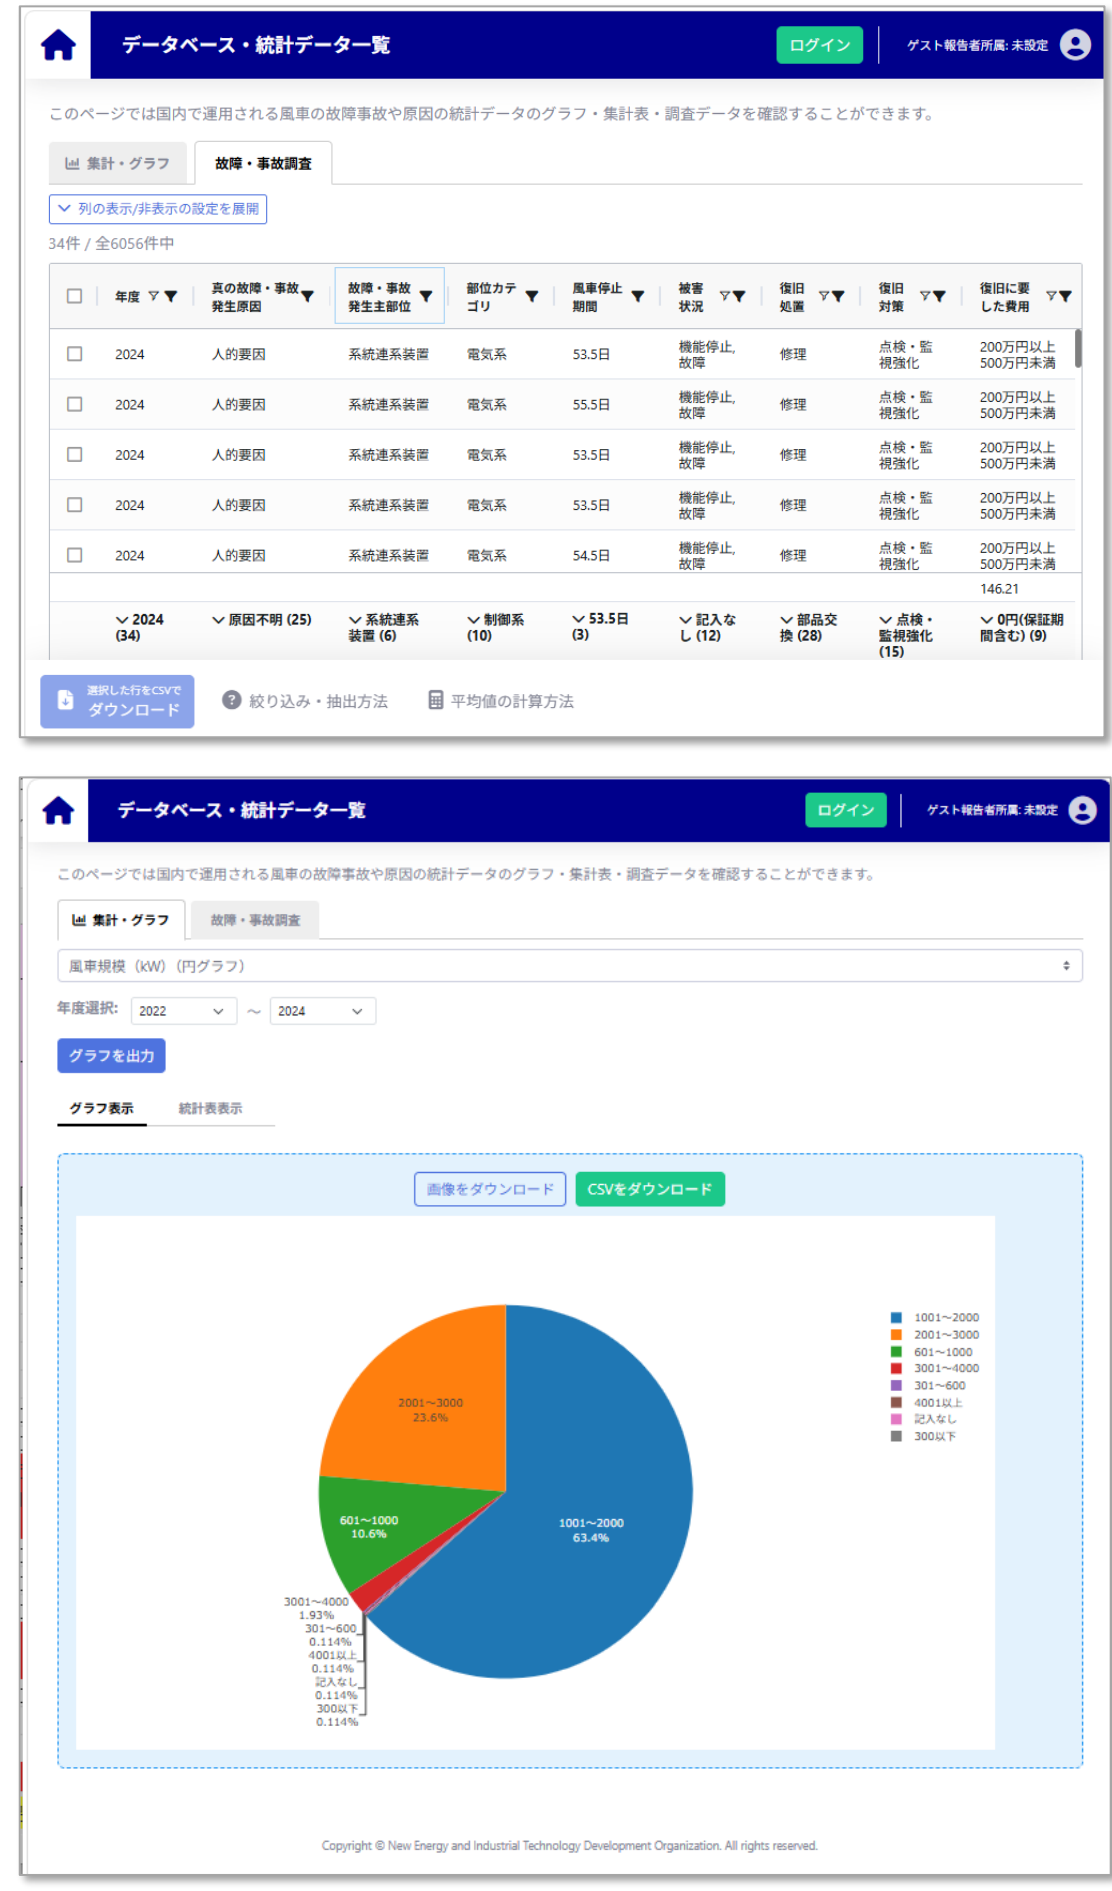
図 2-2 データ一覧（右上）  
・設問数：20  
・データ数：2004年～2024年（6,058件）  
・表示機能：列の表示/非表示、フィルター、ソート  
・ダウンロード機能：CSVファイル

図 2-3 データのグラフ表示（右下）  
・発生部位別発生状況（単年度：円グラフ、複数年度：積み上げ棒グラフ）  
・故障部位別発生状況（3Dグラフ）  
・稼働率（箱ひし図）  
・真の故障・事故発生原因（円グラフ）  
・風車規模（kW）（円グラフ）  
・風車停止時間（円グラフ）
