**NEDOエネルギー・地球環境分野成果報告会2026**  
**プログラムNo.13**

**競争的な水素サプライチェーン構築に向けた技術開発/  
水素ステーションの低コスト化・高度化に係る技術開発/  
水素ステーション低コスト化・高度化基盤技術開発**

**西村 伸（九州大学）**

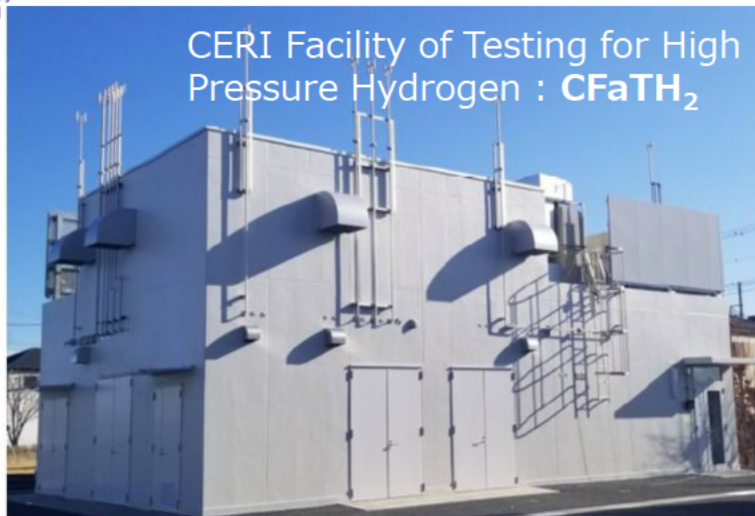
- ・ 高圧ガス試験棟 CFaTH<sub>2</sub>を整備
- ・ CFaTH<sub>2</sub>に次世代高圧ガス評価設備を設置.
- ・ 安全対策, 緊急時対応体制整備により24時間連続の屋内高圧ガス製造が認められた.
- ・ 連続の加減圧試験など実施可能.

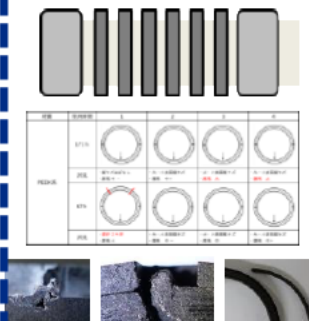
## リング損傷のマクロ分析

圧縮段、リング位置による損傷と摩耗の分析
